## 改善箇所説明図①

運転者席上側配電箱

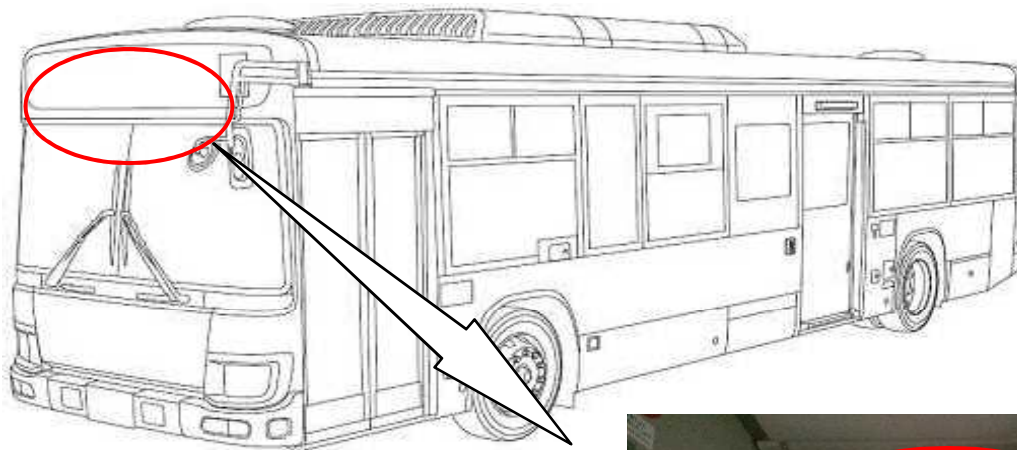
基準不適合発生箇所

大型路線バスにおいて、運転者席上側配電箱内の配線の配索が不適切なため、配線が固定用ブラケットの端部と干渉するものがある。そのため、そのまま使用を続けると、配線の被覆が損傷して短絡し、最悪の場合、扉が開閉できなくなるおそれがある。

全車両、運転者席上側配電箱内の配線固定用ブラケットに保護材を追加するとともに、当該部の配線を点検し、損傷している場合は配線を補修する。
