## 改善箇所説明図

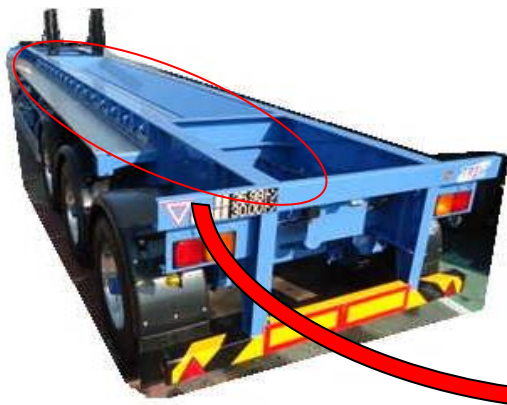
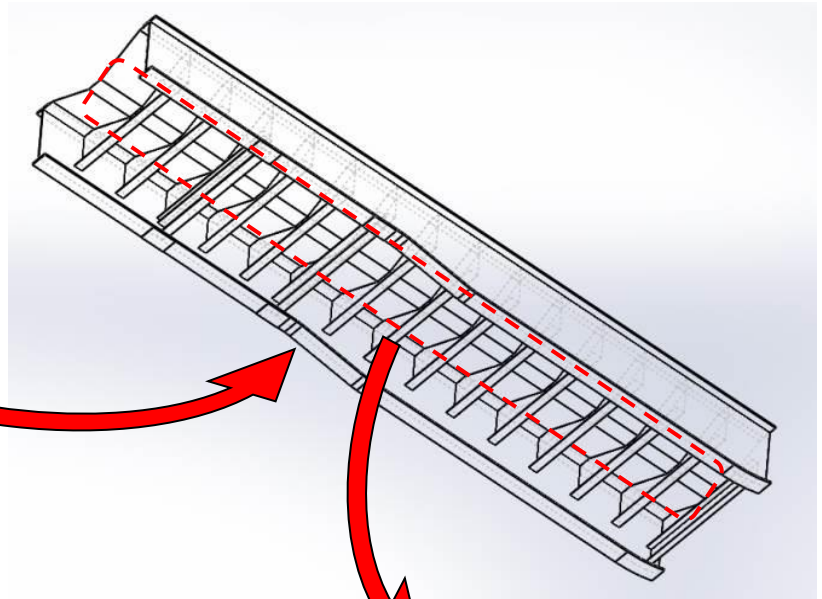
車両下部より見た図

補強材

不具合箇所(亀裂部)

コイル運搬用セミトレーラにおいて、コイルポケット部(荷台)の強度が不足しているため、大径コイル積載時コイル積載時の応力で、コイルポケット鋼板部に亀裂が発生する。

全車両、コイルポケット鋼板部に補強材を溶接により追加し、コイルポケット鋼板部の溶接を行い補修する。
