## 改善箇所説明図

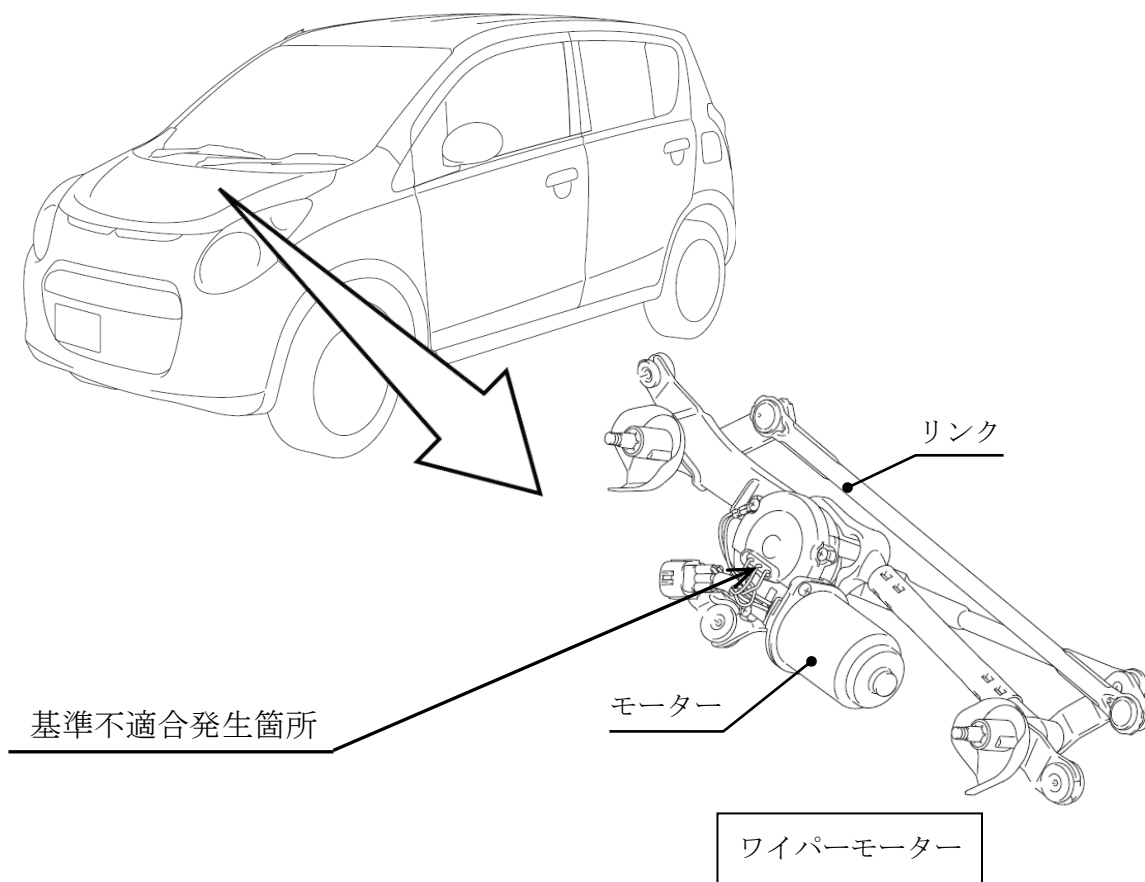
フロントワイパーにおいて、モーターの防水構造が不適切なため、外部からの水がモーター内部に浸入し、モーター内部の部品が腐食することがある。そのため、そのまま使用を続けると腐食が進行し、最悪の場合、ワイパーが作動しなくなるおそれがある。

全車両、ワイパーモーターを対策品と交換する。

識別：ID プレートに黄緑色のシールを貼付する。
