## 改善箇所説明図

### 基準不適合発生箇所

電動パワーステアリング  
コントローラ

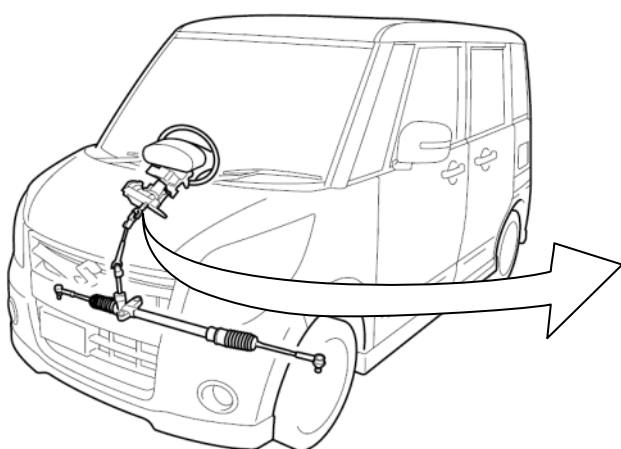
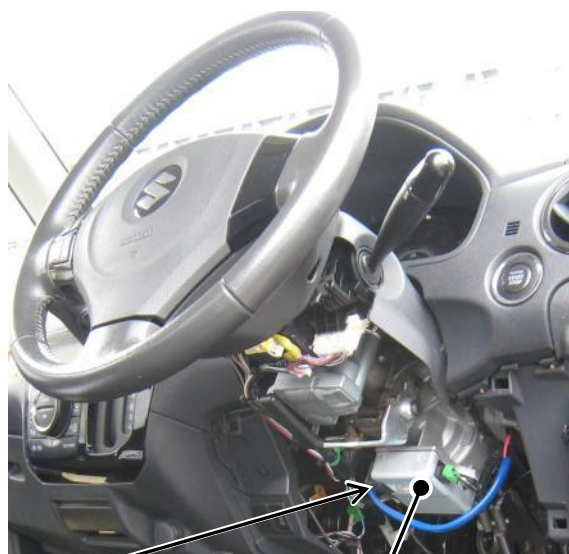
電動パワーステアリングのコントローラに接続される電気配線(a)の固定方法が不適切なため、走行時の車両振動等によりコントローラと電気配線のコネクタ部(b)の端子が摩耗して絶縁物が生成され、導通不良に至ることがある。そのため、警告灯が点灯するとともにパワーステアリングのアシスト機能が停止し、ステアリングの操作力が増大するおそれがある。

全車両、電動パワーステアリングコントローラを新品に交換するとともに、ブラケットを追加して、電気配線をクランプでブラケットに固定する。
