## 改善箇所説明図

### 不具合の内容

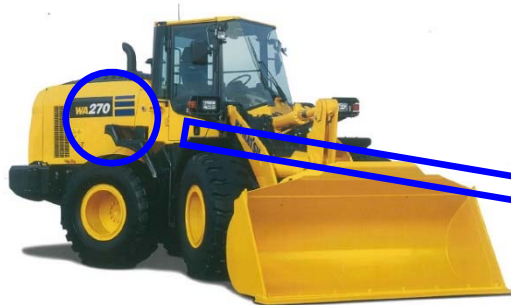
基準不適合発生箇所

ボルトとホースが  
接触して損傷

ショベル・ローダの原動機において、アフタークーラとエンジン間のホースを留めるバンドの組み付けが不適切なため、バンドの締め付けボルトが燃料フィルタとサプライポンプ間の燃料ホースと接触するものがある。そのため、エンジン稼動中の振動等により、燃料ホースの被覆が損傷し、そのままの状態で使用を続けると、燃料ホースに穴が開き、燃料が漏れ、最悪の場合、火災に至るおそれがある。

全車両、アフタークーラとエンジン間のホースのバンドを締め付けるボルトと燃料ホースの隙間量を確認し、隙間が規定量以下の場合は、バンドを正規の隙間となるよう組み付ける。なお、燃料ホースの被覆に接触または損傷の痕跡があるものは、新品の燃料ホースと交換する。

識別：アフタークーラのエンジン側配管に白ペイントを塗布する。
