# 改善箇所説明図

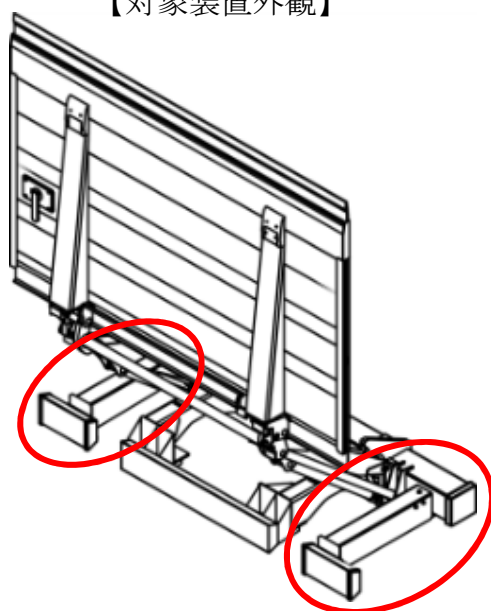
【対象装置外観】

後部格納式テールゲートリフタのメインフレームにおいて、リヤバンパステ取付部の強度確認が不足しているため、走行時の振動等により亀裂が生じることがある。そのため、そのままの状態で使用を続けると亀裂が進行し、最悪の場合、有効に突入を防止できないおそれがある。

全車両、亀裂の有無を確認し、亀裂が無いものはメインフレームとバンパステ締結部に補強材を追加する。また、亀裂が確認された場合は、亀裂部を溶接にて補修し、補強材を追加で溶接する。
