## 改善箇所説明図

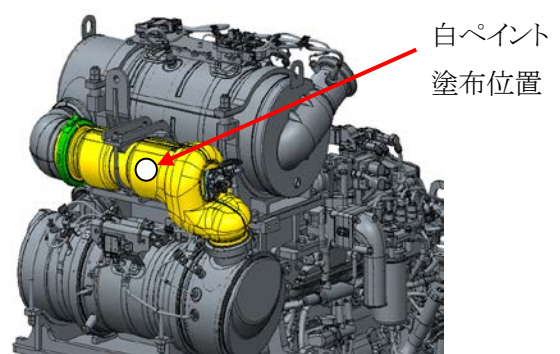
ディーゼルエンジンの排気管(尿素水ミキシング配管)において、溶接工法が不適切なため、溶接部の耐食性が低下しているものがある。そのため、排気ガスの腐食成分により溶接部が腐食して亀裂が生じ、そのままの状態で使用を続けると、原動機の振動等により亀裂が進展し、最悪の場合、排気ガスが漏れるおそれがある。

全車両、排気管(尿素水ミキシング配管)を対策品に交換する。

識別：排気管に白ペイントを塗布する。
