## 改善箇所説明図

リヤコンビネーションランプ  
取付間違い

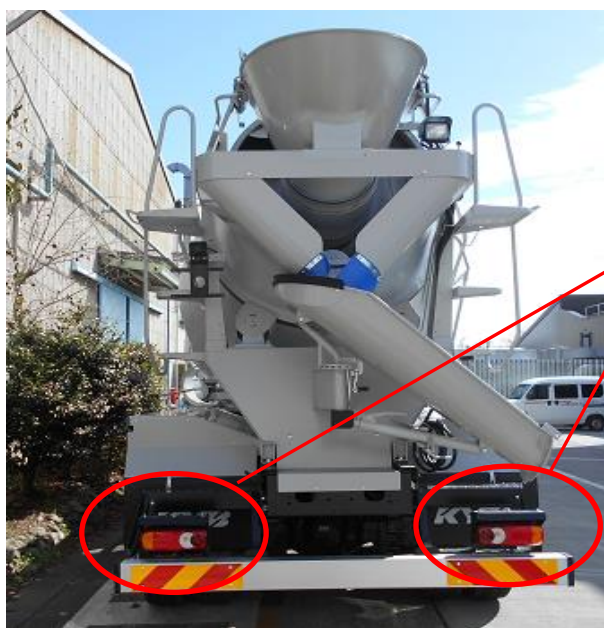
コンクリートミキサー車の灯火器において、リヤコンビネーションランプの取付指示が不適切なため、左右誤って取付けたものがある。そのため、水抜き穴の位置が上下逆となり水抜きが適切に行われず、ランプが不点灯となるおそれがある。また、尾灯の照明部が設計の状態と異なり、保安基準に適合しないおそれがある。

全車両、リヤコンビネーションランプの取付け状態を確認し、誤って取付けられている場合は適切に取付ける。
