## 改善箇所説明図

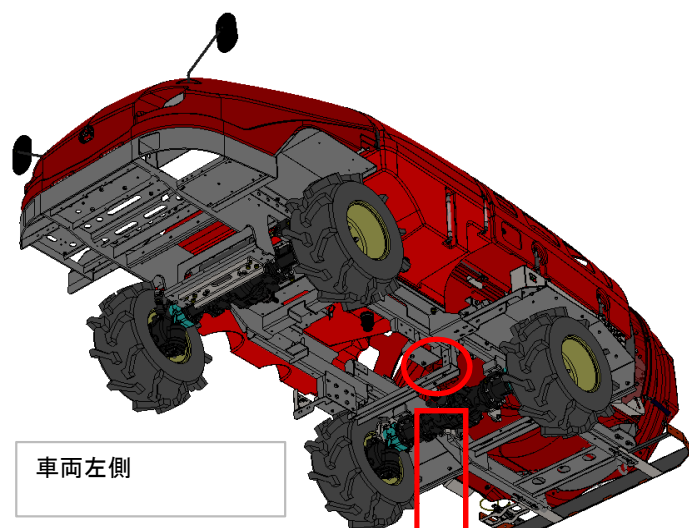
車両左側

不具合発生箇所

基準不適合箇所

農業用薬剤散布車の静油圧変速機の油圧制御バルブにおいて、当該バルブと油圧ホース取付金具の組み合わせが不適切なため、油圧ホース取付部より作動油が漏れることがある。そのため、そのままの状態で使用を続けると、最悪の場合、作動油の不足によりトランスミッションが作動不良となり、走行不能になるおそれがある。

全車両、静油圧変速機と油圧制御バルブを結ぶ油圧配管一式を対策品に交換する。
