## 改善箇所説明図

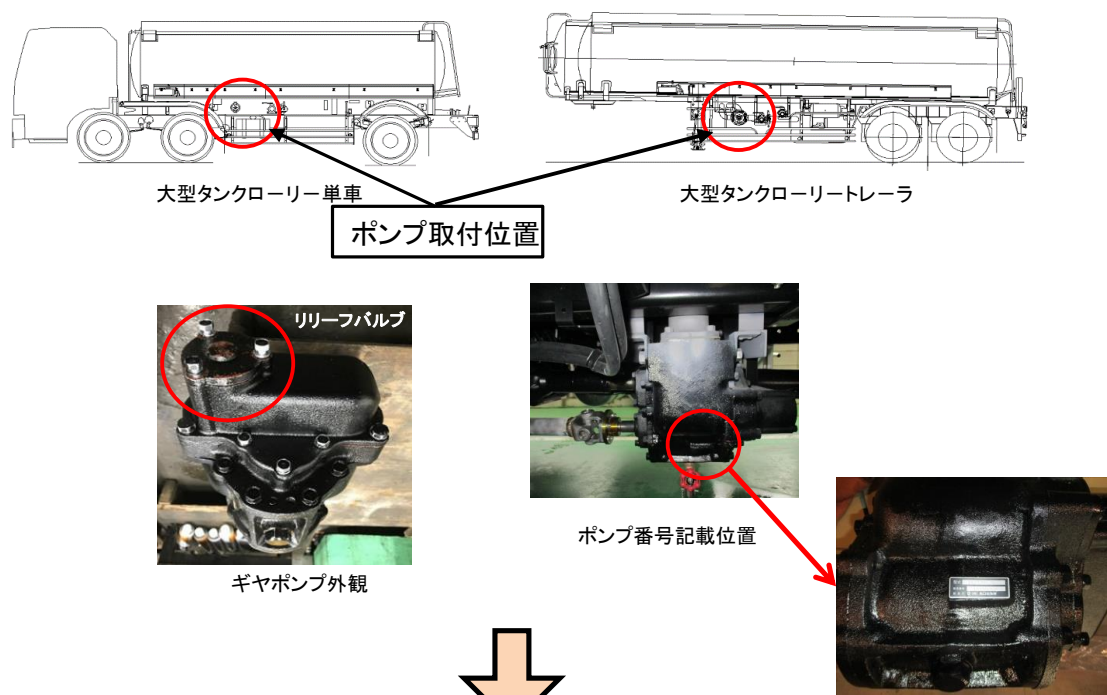
### 【対象車両外観】

タンクローリーの積荷排出用ギヤポンプのリリースバルブにおいて、バルブの加工が不適切なため、排出作業中に管路内の圧力が高くなることがある。そのため、ギヤポンプ本体や配管の継ぎ目より積荷がもれるおそれがある。

全車両、リリースバルブを良品に交換する。なお、車両の状態によりバルブ単体交換が難しい場合は、ギヤポンプ一式を交換する。
