# 改善箇所説明図

コマツ YDP-WA138

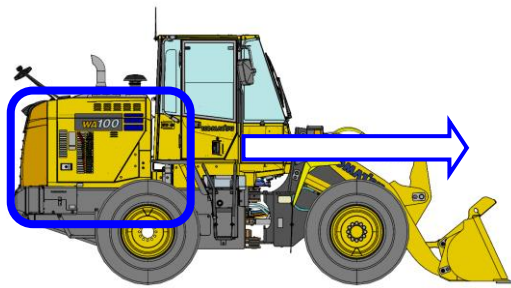
## 【対策後】

ホース内部ワイヤー損傷無

全車両、該当する口金付ホースを良品に交換する。

識別：交換したホースの口金部分に識別のペイントを実施する。

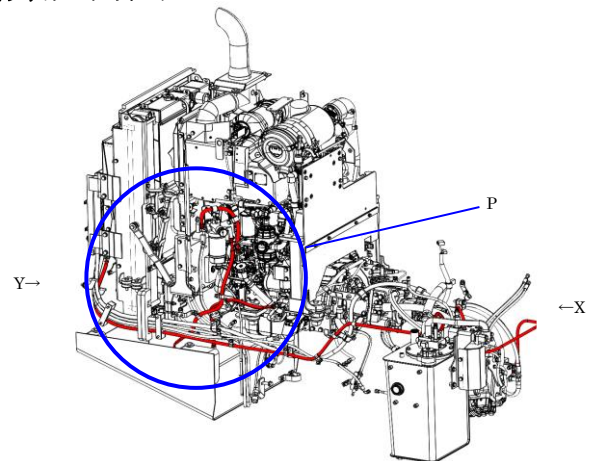
## 【対策前】

ホース内部ワイヤー損傷有

燃料タンクや作動油タンク等を使用している口金付ホースにおいて、口金にホースを挿入する工程で使用する設備を誤ったため、ホース内部のワイヤーを損傷させたものがある。そのため、燃料または作動油の圧力によりホースが損傷し、燃料または作動油が漏れるおそれがある。
