## 改善箇所説明図

コマツ WDP-WA124

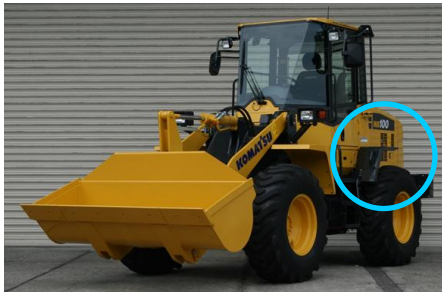
基準不適合発生部位

ショベル・ローダのエンジンにおいて、ラジエータとエンジン間にある仕切板と仕切板を通るアフタークーラホースの最小隙間量の評価が不十分なため、仕切板とアフタークーラホース間の最小隙間量が十分に確保できていないものがある。そのため、原動機等の振動により、アフタークーラホースと仕切板が干渉し、そのまま使用を続けると、アフタークーラホースに亀裂が発生して、最悪の場合、吸気が漏れ、燃焼不良により黒煙が発生するおそれがある。

切欠き追加の改善措置  
斜線範囲へ切欠きを追加する。

全車両、仕切板に切欠きを追加し最小隙間量を確保する。なお、アフタークーラホースに干渉痕が有る場合は、新品に交換する。

識別：仕切板の切欠き形状にて識別する。
