## 改善箇所説明図

代表型式：KA5160

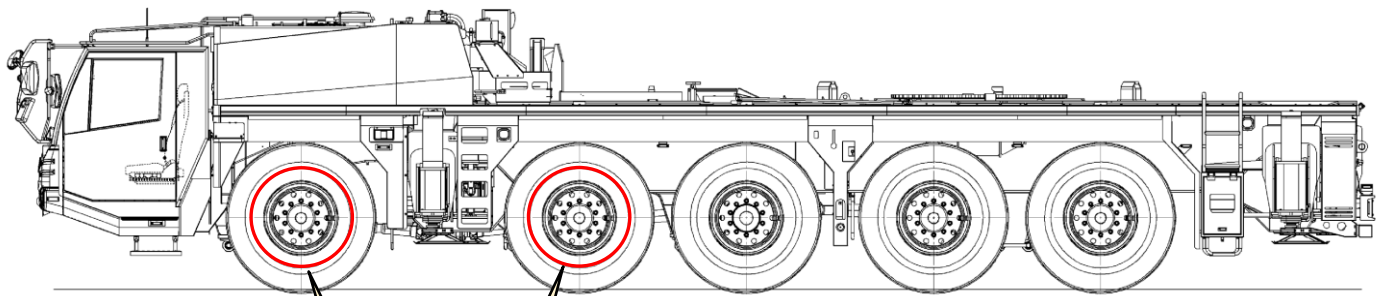
基準不適合発生箇所

厚さが設計強度基準を満足していないものがある。

クレーン用台車のステアリング・ナックルにおいて、鑄型の図面指示が不適切なため、当該ナックルの上部の厚さが不足しているものがある。そのため、長期間使用を続けると、ナックル上部に亀裂が発生し、最悪の場合、正常な操舵ができなくなるおそれがある。

全車両、ステアリング・ナックルの厚さを点検し、厚さが不足しているものは良品に交換する。
