# 改善箇所説明図

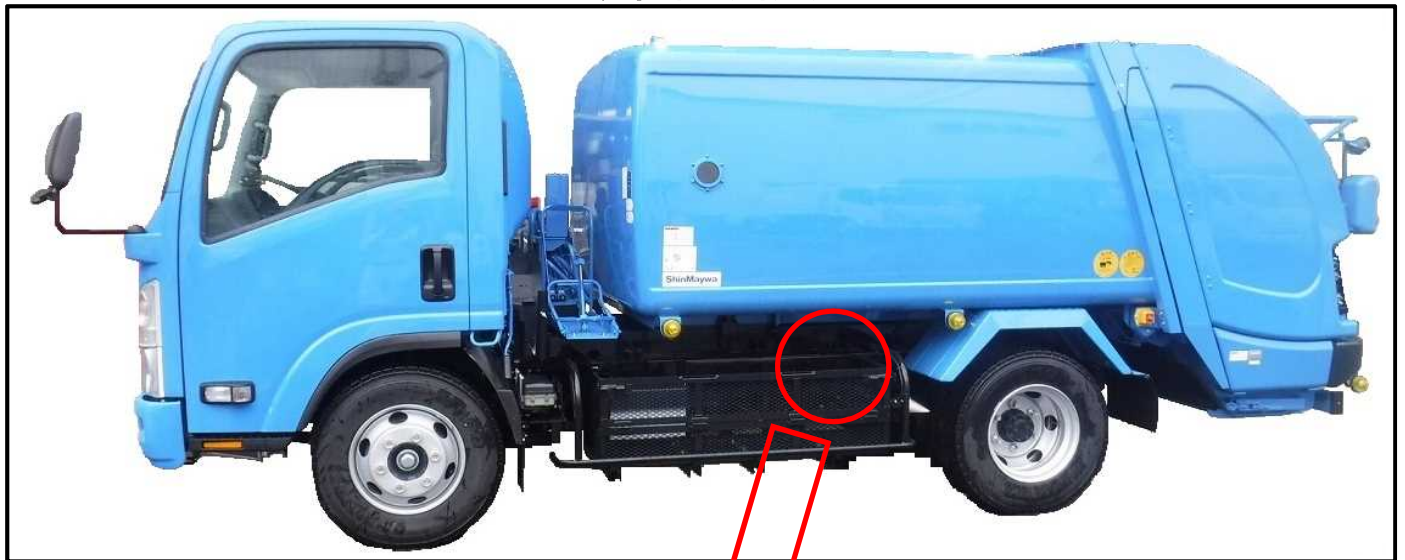
塵芥車の架装レイアウト設計が不適切なため、荷箱ダンプシリンダとデファレンシャルギヤケースの間隙が不足しているものがある。そのため、リアアクスルの最大跳ね上がり時にギヤケースがダンプシリンダに接触し、ギヤケースが損傷して潤滑油が漏れ、最悪の場合、

全車両、荷箱ダンプシリンダを対策品に交換する。また、デファレンシャルギヤケースを点検し、ギヤケースが変形している場合は当該ギヤケースを新品に交換する。ギヤケースが破損している場合は、デファレンシャル式を新品に交換する。
