## 改善箇所説明図

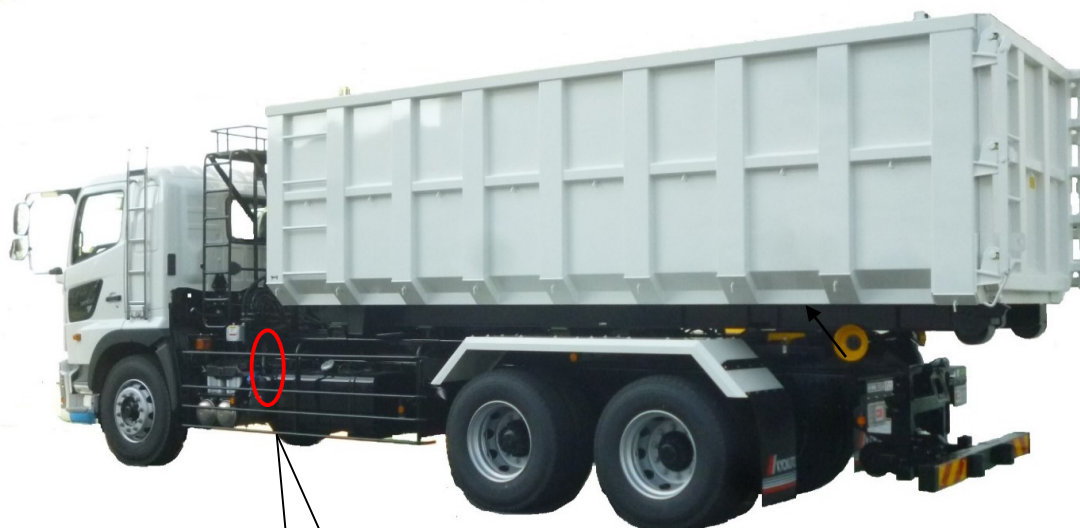
### 【対象車両外観】

脱着装置付きコンテナ自動車において、フレームサポートの設計が不適切なため、燃料ホースとフレームサポートの隙間が小さいものがある。そのため、走行時振動等により、燃料ホースとフレームサポートが接触することで燃料ホースが損傷し、最悪の場合、燃料が漏れるおそれがある。

全車両、フレームサポートを対策品に交換する。  
また、燃料ホースにコルゲートチューブの追加を行い、燃料ホースをバンドで固定する。  
なお、燃料ホースに損傷がある場合は新品に交換する。
