# 改善箇所説明図

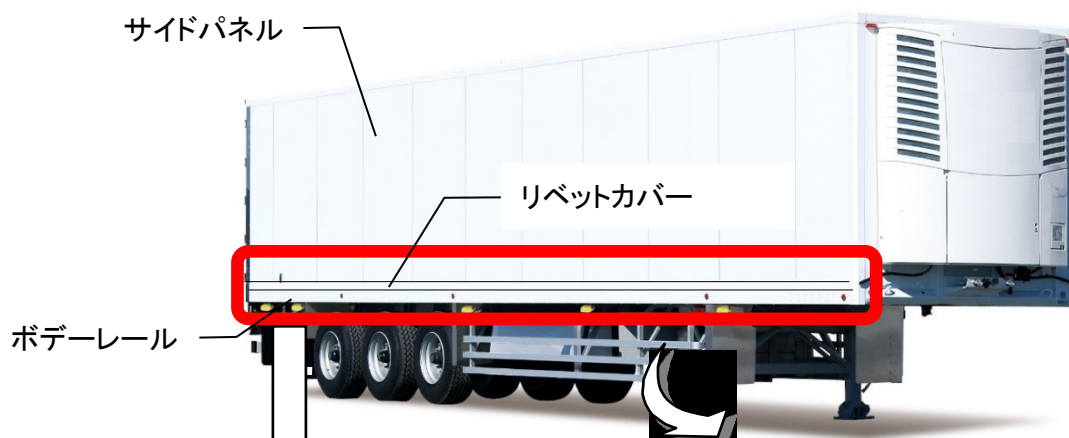
サブフレーム補強材の追加

バン型冷蔵冷凍セミトレーラにおいて、ボデーレールとサイドパネルの接合部の施工管理が不適切なため、当該接合部の強度が不足しているものがある。そのため、走行時の負荷により接合部に亀裂が生じ、ボデーレールが剥がれ、最悪の場合、破断してタイヤに接触し、走行できなくなるおそれがある。

全車両、サブフレーム補強材を追加する。  
また、ボデーレールとサイドパネル接合部及び庫内床ガーター部の固定リベットを追加並びに再取り付けを行う。
