## 改善箇所説明図

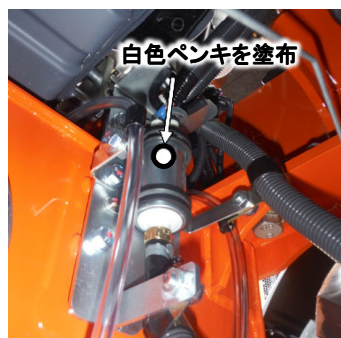
ショベルローダの燃料ポンプにおいて、ポンプ内部の永久磁石の選定が不適切なため、低温時に減磁が発生し、モータが高回転・高電流となりモーターブラシが異常摩耗するものがある。そのため、接点不良が生じ、燃料ポンプが作動不良となり、最悪の場合、走行中にエンジンが停止し、再始動できなくなるおそれがある。

改善措置の内容： 全車両、燃料ポンプを対策品に交換する。

識別： 燃料ポンプに白色ペンキを塗布する。
