## 改善箇所説明図

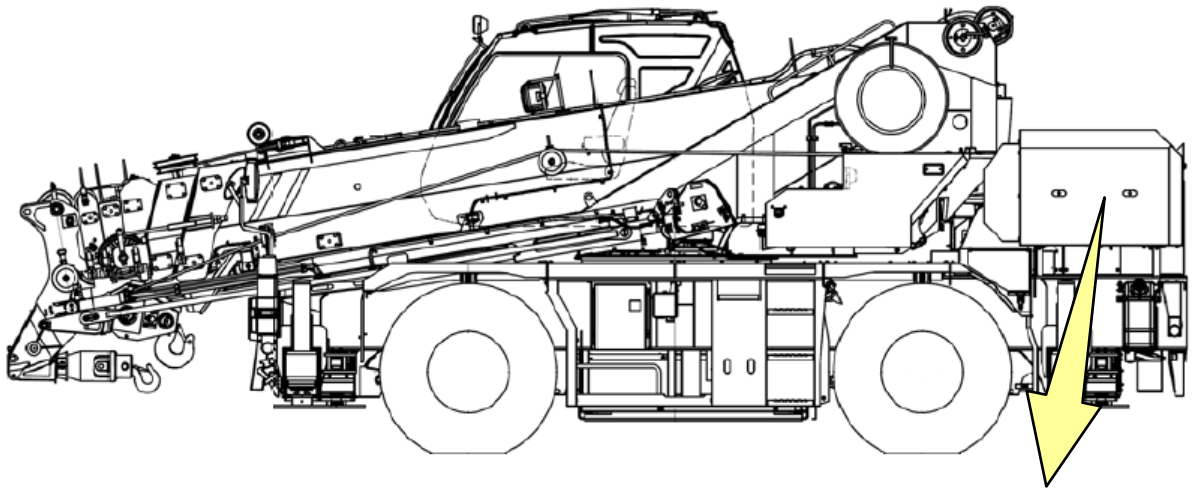
- ①ホイール・クレーンの原動機の燃料配管において、フレームとの隙間が不適切なため、始動時等の振動により、燃料配管とフレームが接触することがある。そのため、そのままの状態で使用を続けると、燃料配管が損傷し、最悪の場合、燃料漏れが発生するおそれがある。
- ②ホイール・クレーンの原動機の燃料配管において、組付けが不適切のため、配管のばらつきにより燃料配管とフレームの隙間余裕が不足しているものがある。そのため、燃料配管とフレームが接触している車両においては、そのままの状態で使用を続けると、燃料配管が損傷し、最悪の場合、燃料漏れが発生するおそれがある。

- ①燃料配管変更後のもの：全車両、燃料配管を対策品に交換する。
- ②燃料配管変更前のもの：全車両、燃料配管とフレームの隙間を点検し、接触もしくは隙間が狭い場合は燃料配管を対策品に交換する。

識別：エンジン銘板に白色ペイントを行う。
