## 改善箇所説明図②

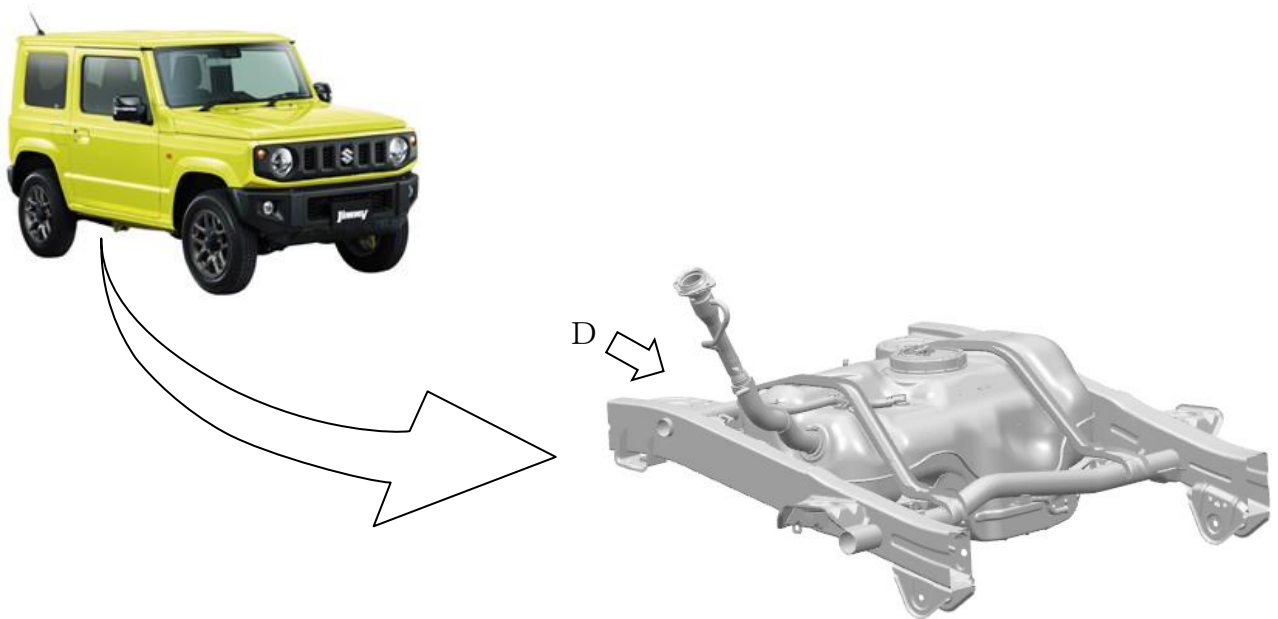
燃料フィラーホースにおいて、組み付け方向が誤っているため、当該ホースが変形しているものがある。そのため、そのまま使用を続けると、当該ホースに亀裂が発生し、最悪の場合、燃料が漏れるおそれがある。

全車両、燃料フィラーホースを新品に交換し、正しい方向で組み付ける。

識別： IDプレートに青色のシールを貼付する。
