## 改善箇所説明図

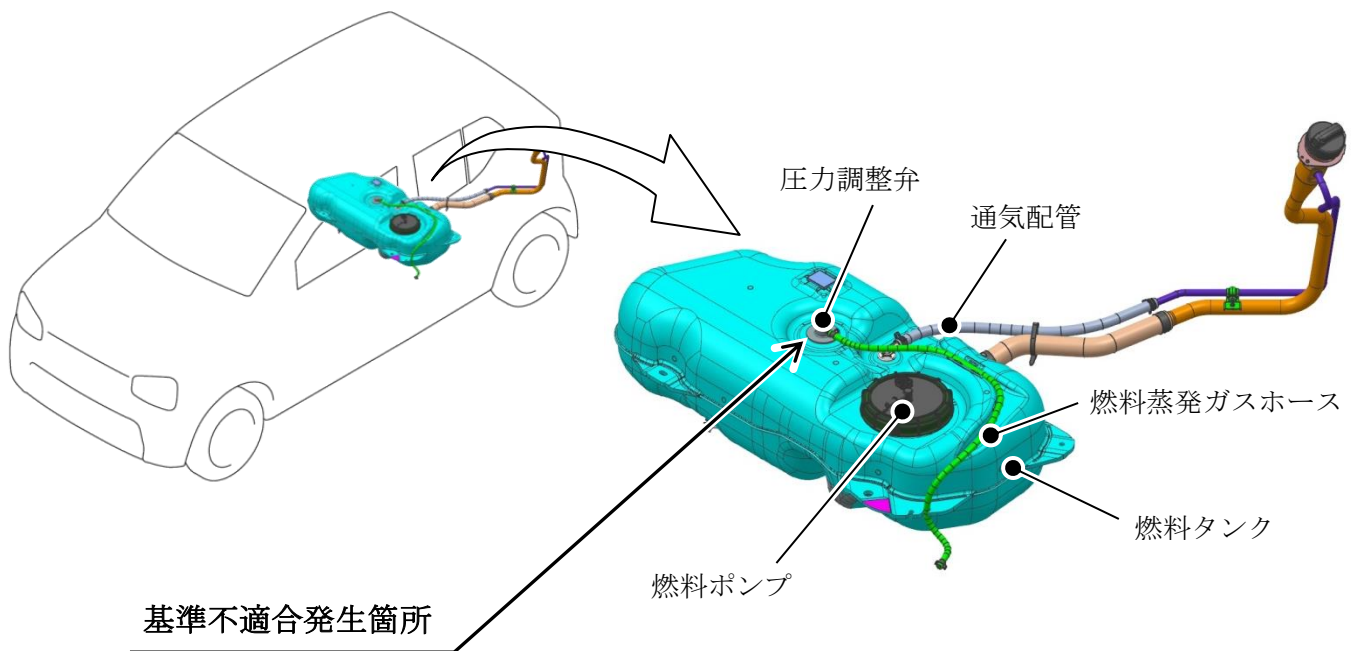
樹脂製燃料タンクにおいて、燃料蒸発ガスホースの材料及び圧力調整弁の表面粗さが不適切なため、圧力調整弁が固着するものがある。そのため、そのまま使用を続けると、燃料タンクが負圧になり変形することで、燃料レベルゲージが傾き、燃料計が実際の燃料残量より多く指示するため、燃料残量警告灯が点灯することなく予期せぬ燃料切れとなり、エンストするおそれがある。

全車両、燃料蒸発ガスホースと通気配管を対策品に交換する。

識別： ID プレートに水色のシールを貼付する。
