## 改善箇所説明図

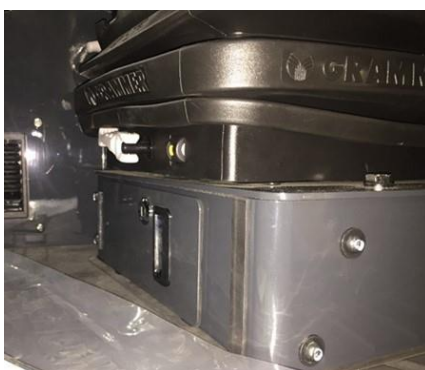
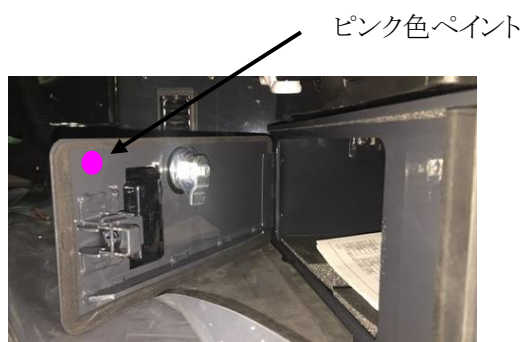
フォーク・リフトの原動機と油圧ポンプの接続部に備えられているダンパカップリングにおいて、取付ボルトの締付けが不適切なため、ダンパカップリングが抜け出すものがある。そのため、油圧ポンプが駆動できなくなり、走行不能になるおそれがある。

改善措置の内容：全車両、対策後のダンパカップリングを装着した油圧ポンプに交換する。

識別：運転席下部のツールボックスカバーの裏面にピンク色のペイントを塗布する。
