# 改善箇所説明図

クレーン車において、

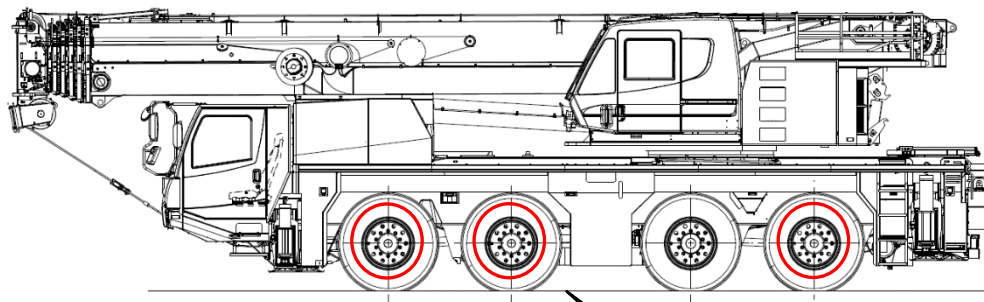
基準不適合箇所（第1軸、第4軸）

基準不適合箇所（第2軸）

- ① パワーステアリングホースの配索が不適切な為、パワーステアリングホースとタイロッドが干渉するものがある。
- ② ステアリングシリンダとボールエンドの取り付け角度の指示が不適切なため、パワーステアリングホースとタイロッドが干渉するものがある。

そのため、そのままの状態で使用を続けると、パワーステアリングホースが摩耗し、最悪の場合、パワーステアリングホースに穴が開き、操舵力が増大するおそれがある。

全車両、パワーステアリングホースを新品に交換し、

- ① パワーステアリングホースとタイロッドが干渉しないよう継手を対策品に交換する。
- ② パワーステアリングホースとタイロッドが干渉しないようステアリングシリンダとボールエンドの取り付け角度を調整する。
