## 改善箇所説明図

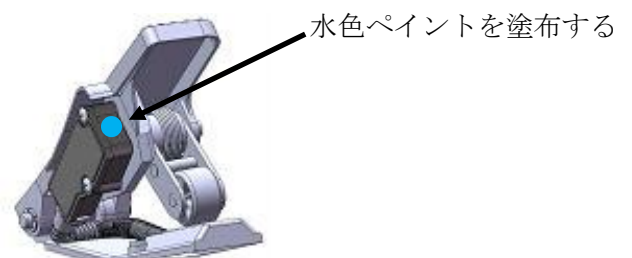
フォーク・リフトのアクセルペダルに備えられている、アクセルリターンスプリングにおいて、強度が不足しているものがある。そのため、そのままの状態で使用を続けると、当該スプリングが折損し、最悪の場合、アクセルペダルが全開のまま戻らないおそれがある。その場合、ブレーキにより停車は可能。また、キーOFF 後の走行は不能となる。

対象車両のリターンスプリング一式を暫定対策として新品に交換する。なお恒久対策が決定次第、速やかに恒久対策を実施する。

識別：アクセルペダルに水色のペイントを塗布する。
