## 改善箇所説明図

### 【不具合の内容】

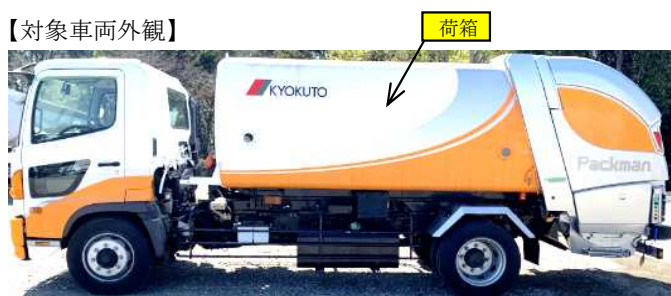
### 【対象車両外観】

塵芥車において、荷箱とダンプ機構を連結するブラケットの品質評価が不適切なため、締結部の強度が不足しているものがある。そのため、荷箱を最大に上げた時の衝撃により締結部に想定以上の応力がかかることで、固定用のボルトが折損し、最悪の場合、荷箱とダンプ機構が分離し、荷箱が後転するおそれがある。

全車両、荷箱とダンプ機構を連結するブラケットをボルト固定方式から溶接固定方式に変更した対策品に交換する。  
合わせて、安全対策のため、荷箱とサブフレームを繋ぐワイヤを対策品に交換する。
