## 改善箇所説明図①

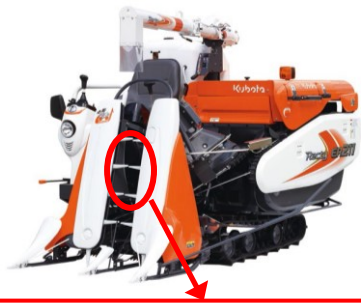
動力伝達装置において、主変速レバーに繋がった主変速ロッドと走行用HST(静油圧式無段変速機)を連結するピンの選定が不適切でスナップピンによる連結としたため、ワラ等の引っ掛けでスナップピンが抜ける場合がある。そのため、そのまま使用を続けると、主変速ロッドがHSTから外れ、最悪の場合、主変速レバーを中立位置にしても、イグニッションキーを“OFF”にしなければ、車両が停止しないおそれがある。

【対策前】・主変速ロッドとHSTの連結にスナップピンを使用。

【対策後】・主変速ロッドとHSTの連結にワリピンを使用。

全車両、主変速ロッドのHST抜け方向への動きを牽制する金具を追加し、HSTと連結するスナップピンをワリピンへ変更し、平座金を追加する。
