# 改善箇所説明図

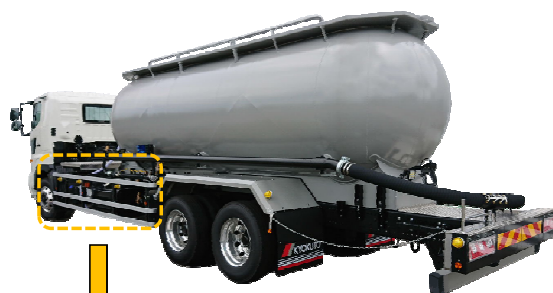
## 【対象車両外観】

粉粒体運搬車の動力取だし装置 (P.T.O.) からタンク加圧用コンプレッサの駆動軸において、駆動軸同士を連結するセンタベアリングを固定するための取付金具の設計が不適切なため、シャシ着装の燃料タンクと当該取付金具が接触するおそれがある。そのため、そのままの状態で使用を続けると、燃料タンクの摩耗が進行し、最悪の場合、タンクが損傷して燃料が漏れるおそれがある。

全車両、燃料タンクステーとシャシフレームとの間に対策用スペーサを追加する。  
 なお、燃料タンクに接触傷があった場合は、燃料タンクを新品に交換する。
