# 改善箇所説明図

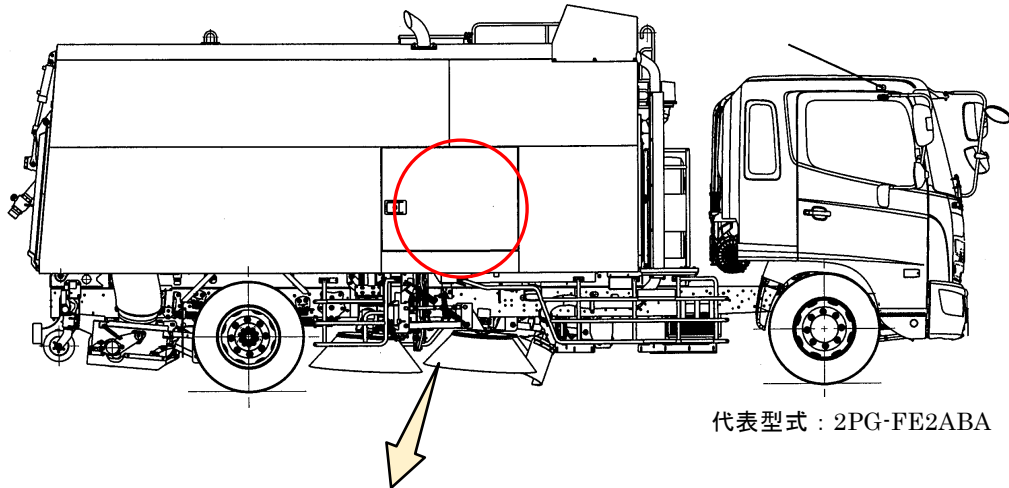
路面清掃車（道路作業車）の電気配線において、作業用エンジンのスターターモータ配線の配素が不適切なため、エンジンエキゾーストマニホールドの熱により配線被覆が溶損するものがある。そのため、そのままの状態で使用を続けると、配線が露出して短絡し、最悪の場合、配線被覆に引火して車両火災となるおそれがある。

全車両、ブラケット式を追加し、スターターモータ配線の配素を変更する。配線が溶損している場合は、新品に交換する。
