改善箇所説明図

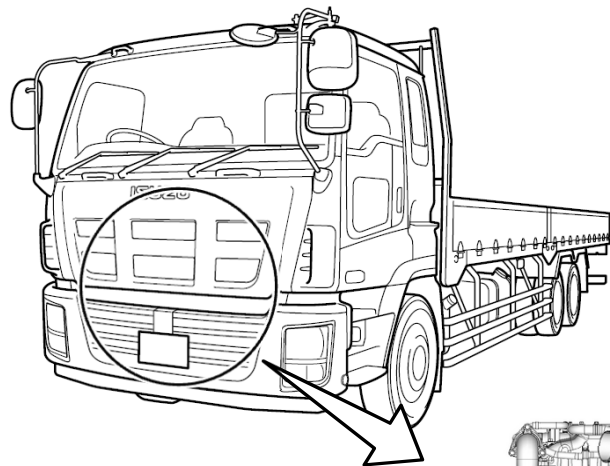
大型トラック用エンジンにおいて、ターボチャージャのタービンインペラの二次共振時の最大応力部に微小空孔が存在した場合に、微小空孔を起点とした疲労破壊によりタービンインペラが破損して異音、白煙排出、出力不足等が発生し、エンジン警告灯が点灯することがある。そのため、そのままの状態で使用を続けると、ターボチャージャに異常振動が発生し、ターボチャージャ給油パイプが疲労により亀裂してオイルが漏れ、高温部に付着して火災に至るおそれがある。

改善の内容 ；  
全車両、給油パイプ、給水パイプおよびパイプ固定用ブラケットを対策品に交換する。なお、上記原因によりタービンインペラが破損した場合には、ターボチャージャを無償で交換する。
