## 改善箇所説明図

基準不適合発生箇所

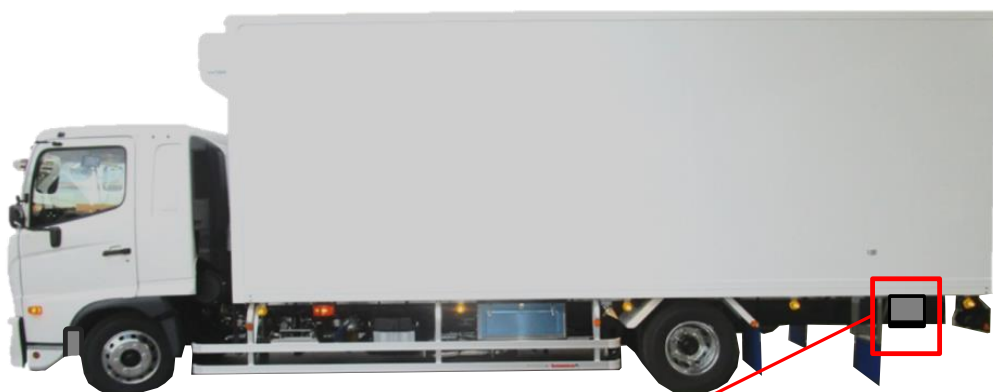
### 不適合発生箇所

(※)エアサスペンションリモコンBOX固定  
ブラケット

冷蔵冷凍車のエアサスペンションリモコンBOX固定ブラケットにおいて、図面指示通りの位置に部材の溶接が実施されていないため、当該ブラケットに亀裂が入ることがある。そのため、そのまま使用を続けると亀裂が進行し、最悪の場合エアサスペンションリモコンBOXが脱落し、他の交通の妨げになるおそれがある。

全車両、エアサスペンションリモコンBOX固定ブラケットを対策品に交換する。

全車両、エアサスペンションリモコンBOX固定ブラケット正面右側に、識別シール(黄色)を貼付する。
