## 改善箇所説明図

対象車両外観

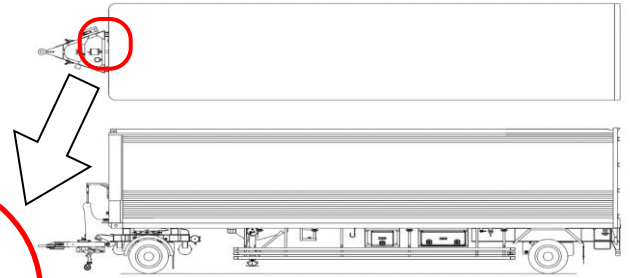
ドリー付バントレーラのリレー・エマージェンシ・バルブ取付部において、強度が不足しているため、走行時の振動により、リザーバポート側マウントソケット取付部およびサービスポート側配管継手に亀裂が生じるものがある。そのため、当該部位が破損しエア漏れが生じる。最悪の場合、エマージェンシブレーキが作動し走行不能になるおそれがある。

全車両、次の①と一部年式の古い車両に対しては②の市場措置を行う。また、当該部位の配管に亀裂や損傷がないか点検を行い、亀裂や損傷がある場合には、交換する。

- ①サービスポート側配管継手に接続しているエアフィルタの移設を行う。
- ②リザーバポート側マウントソケットを対策品に交換する。
