## 改善箇所説明図

【不具合の内容】

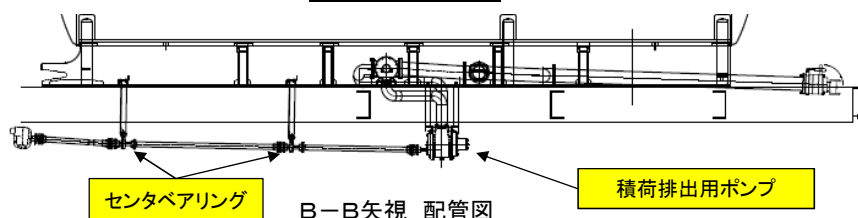
A-A矢視 配管図

アルミタンクローリーの積荷排出用ポンプにおいて、設計不良により、ポンプブラケットの剛性が不足しているため、ポンプと連結した配管に亀裂が発生するものがある。そのため、そのままの状態で使用し続けると、荷下ろし作業中に積載物が漏れ、最悪周囲に火種があった場合に発火して火災になるおそれがある。

また、ポンプブラケットの剛性が不足しているため、ポンプ駆動軸同士を連結するセンタベアリングのブラケットへ亀裂が発生し、荷下ろし作業ができなくなるおそれがある。

- ①全車両、ポンプブラケットおよびセンタベアリングブラケットへ補強を追加する。また、配管固縛ステーの追加が必要な仕様においては、当該ステーを追加する。
- ②全車両、配管の亀裂有無を確認し、亀裂が確認された場合は補修工事を実施、もしくは配管を新品に交換する。
