## 改善箇所説明図

### 【不具合の内容】

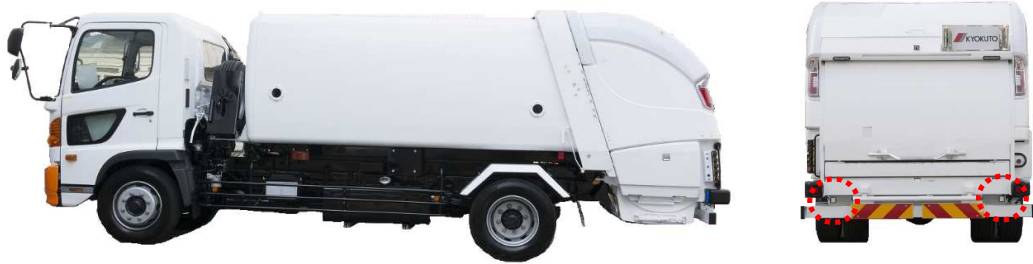
### 【対象車両外観】

後退灯

塵芥車等において、装着した後退灯(LED式)の耐久性が不適切なため、使用過程において、后退灯内部の配線が断線することがある。そのため、后退灯が早期に不灯になり、車両後退時の安全が確保できないおそれがある。

全車両、后退灯を対策品に交換する。
