## 改善箇所説明図

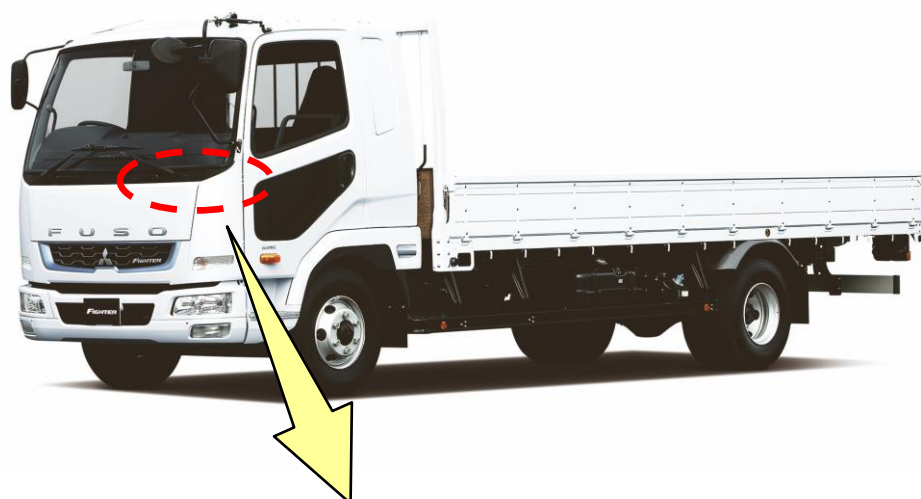
ABS ECU

《 ダッシュボード左側奥 》

中型トラックにおいて、ABS ECU のソフトウェアが不適切なため、エンジン始動時にキーを素早く回すと、ブレーキペダル電源短絡エラーを検知してブレーキペダルへの電源供給を停止するものがある。そのため、制動灯が不灯になり ABS、ESP（横滑り防止装置）、衝突被害軽減ブレーキシステム、EZGO（坂道発進補助装置）が機能しなくなってブレーキシステム異常の警告灯が点灯し、制動装置の保安基準に不適合状態となると共にブレーキペダルを踏んでもオートクルーズが解除できなくなる。

全車両、ABS ECU のソフトウェアを対策品に書き換える。

注：□ は対策品のソフトウェアに書き換える部品を示す。
