# 改善箇所説明図

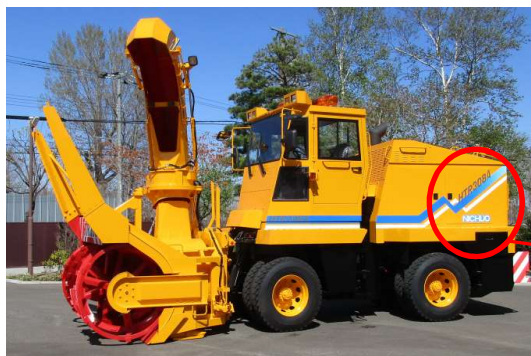
改善前

オルタネータ配線

アース配線

クランプ  
基準不適合発生箇所

ロータリ除雪車の電気装置において、配線の固定方法が不適切なため、走行振動によりオルタネータ配線及びアース配線が配線クランプとこすれ、被覆が損傷するものがある。そのため、そのまま使用を続けると、損傷部とクランプ間でショートし、最悪の場合火災に至るおそれがある。

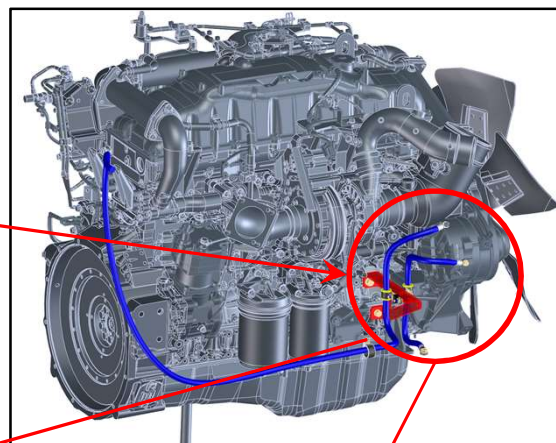
改善後

オルタネータ配線  
(保護材付)

アース配線  
(保護材付)

対策品クランプ

配線固定  
ブラケット

全車両、保護材付のオルタネータ配線及びアース配線に交換する。  
また配線固定ブラケットを追加し、対策品クランプで固定する。
