# 改善箇所説明図

トレイラワークス TWJ40L

トレイラワークス TWJ52L

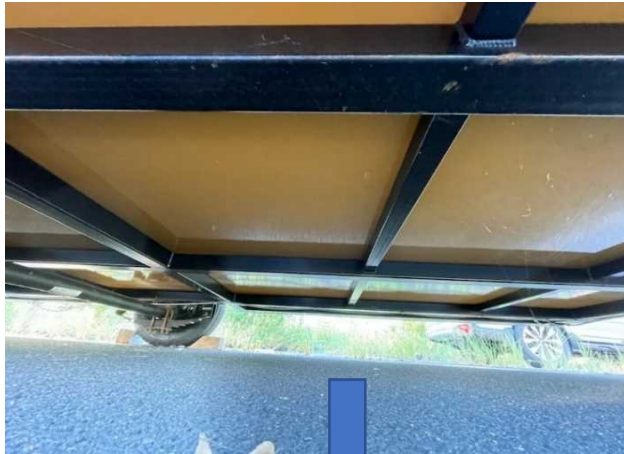
TWJ40L

車枠において、強度の検討が不適切であった為、車枠の強度が不足している箇所がある。そのため、走行時の振動等により亀裂や変形が生じ、最悪の場合フレームが折損し、走行不能となるおそれがある。

全車両、車枠にメインフレームを追加する。

識別：作業完了車には、追加部品に灰色の識別ペイントを塗布する。
