## 改善箇所説明図

代表型式：カトウ YDS-KRC017

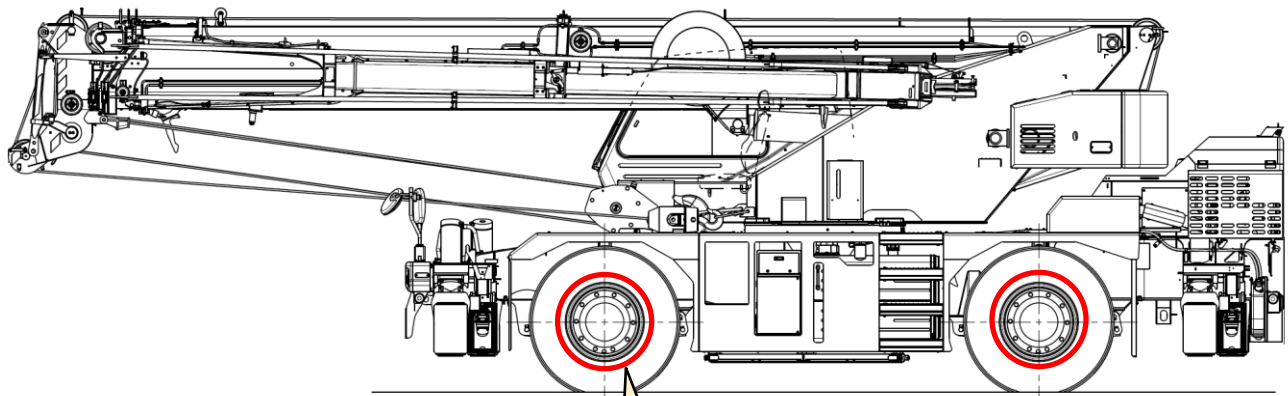
ホイール・クレーンの動力伝達装置において、アクスルシャフト製造時の組み付け作業が不適切なため、ジョイント部のスナップリングが取り付けられていないおそれがある。そのため、そのままの状態で使用を続けた場合、ジョイント部のベアリングカップが抜け出すことで異音が発生し、最悪の場合、走行不能となるおそれがある。

全車両、スナップリングの有無を点検し、組み付けられていない場合は、アクスルシャフトを正規品に交換する。
