## 改善箇所説明図

GOE25

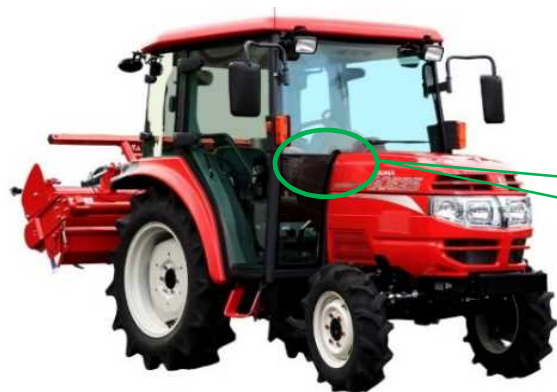
部品交換

方向指示器のターンユニットの設計が誤っているため、方向指示器が断線等不具合を起こした場合に運転者にその警告が示されない。そのため、方向指示器の故障に気づかず運転し続けるおそれがある。

全車両、ターンユニットを交換し規定の機能を持つ方向指示器にする。

ターンユニットに白色マーキングを行う。
