## 改善箇所説明図

リコール対象車の主要諸元

リコール届出一覧表

| 不具合の部位(部品名) | リフトアクスル | | |

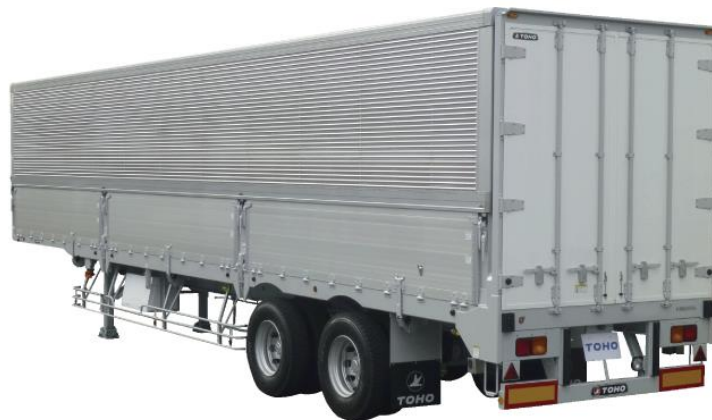
## ■ 不具合内容 ※届出書/通知書内容と同様

リフトアクスル機能付きトレーラにおいて、リフトアクスルの上昇および、下降動作を開始する圧力値を誤って設定した為、非リフト軸が道路運送車両法の保安基準の許容軸重を超える恐れがある。

## ■ 対策内容 ※届出書/通知書内容と同様

トレーラのEBS装置に記憶させている、リフトアクスルの上昇および、下降動作を開始する圧力設定数値を正規の数値に修正する。

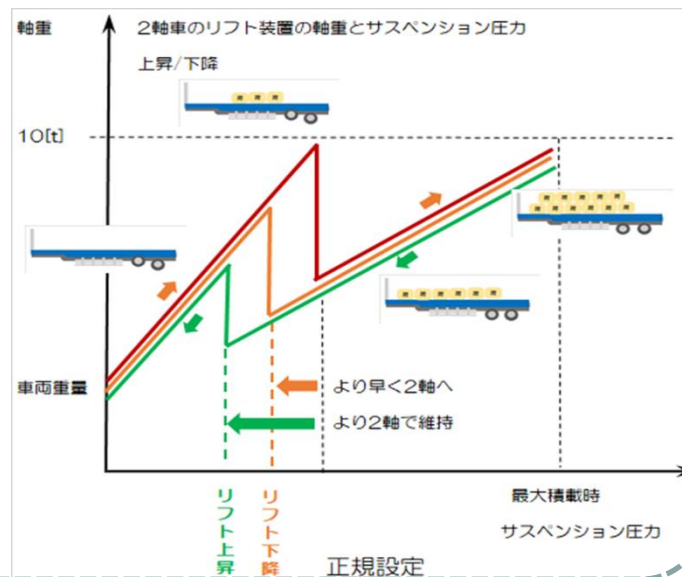
軸重とエアサスペンション圧力との関係を示したものの。

保安基準の10[t/軸]を超過しないよう、軸の**上昇**、**下降**時のエアサスペンション圧力を設定する。

**下降**：荷を積んで重量が増加すると上昇していた軸が下降し、2軸になる

**上昇**：積んでいた荷を下ろしていくと、重量が減少し、下降していた軸が上昇し、1軸になる
