## 改善箇所説明図

《 天井エアユニットカバー 》

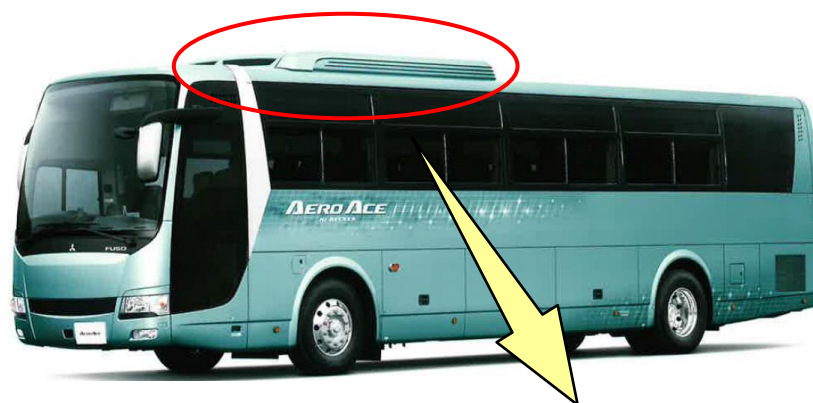
大・中型観光バスにおいて、天井エアユニットの樹脂製カバーを固定する金具類の防錆処置が不適切なため、当該金具類に錆が生じるものがある。そのため、そのままの状態で使用を続けると、当該金具類の接合力が錆の進行によって低下し、最悪の場合、強い横風等を受けるとカバーが持ち上がって固定部が破損し、天井エアユニットからカバーが脱落するおそれがある。

全車両、各天井エアユニットカバーの取付け金具を点検し、剥離が認められた場合はリベットによる固定を追加すると共に、サイドカバー側フレームのカバー固定部にL字フレームを追加する。

注：    は追加する部品を示す。

は剥離が認められた場合に、リベットによる固定を追加する箇所を示す。
