## 改善箇所説明図

【不具合の内容】

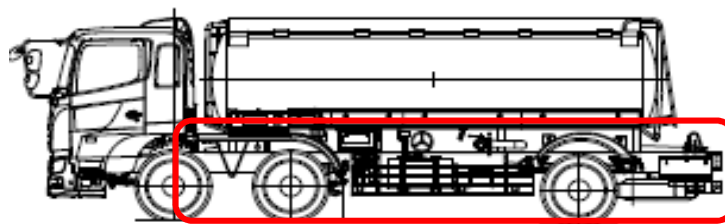
【対象車両外観】

アルミタンクローリーの積荷排出用ポンプにおいて、設計時の剛性検討が不十分なため、当該ポンプを取り付けているブラケット、及びポンプの駆動軸同士を連結するセンタベアリングのブラケットの剛性が不足している。このため、そのままの状態で使用を続けるとポンプもしくは駆動軸が脱落するおそれがある。

- ①全車両、ポンプブラケットへ補強を追加する。
- ②全車両、センタベアリングブラケットを対策品に交換する。
- ③配管固縛ステーの追加が必要な仕様においては、当該ステーを追加する。
- ④全車両、配管の亀裂有無を確認し、亀裂が確認された場合は補修工事を実施、もしくは配管を新品に交換する。
