## 改善箇所説明図

対象車両外観

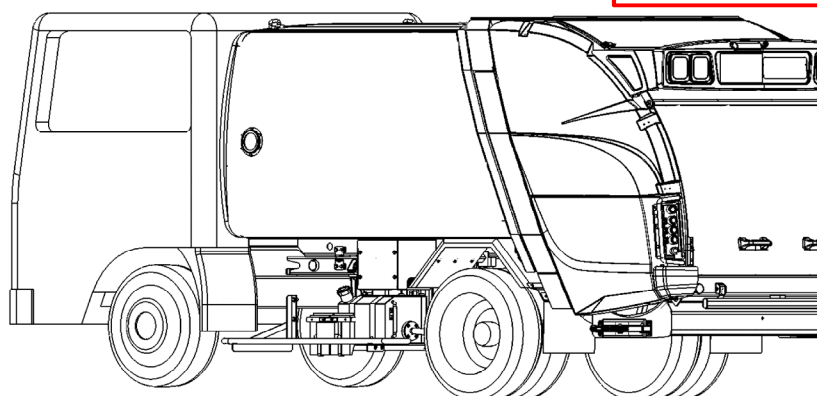
小型回転式塵芥車において、ハイマウントリアパネル内右側配線の処置が不適切なため、後部扉を開閉する際に後部扉付属部品と接触し断線することがある。そのため、方向指示器及びその他車両後部の灯火が不点灯または点滅回数が保安基準を満たさなくなり、最悪の場合、重大事故に繋がる場合がある。

ハイマウントリアパネル右内側に  
配線保護カバーを取付ける

ハイマウントリアパネル内配線保護カバー取付
