## 改善箇所説明図

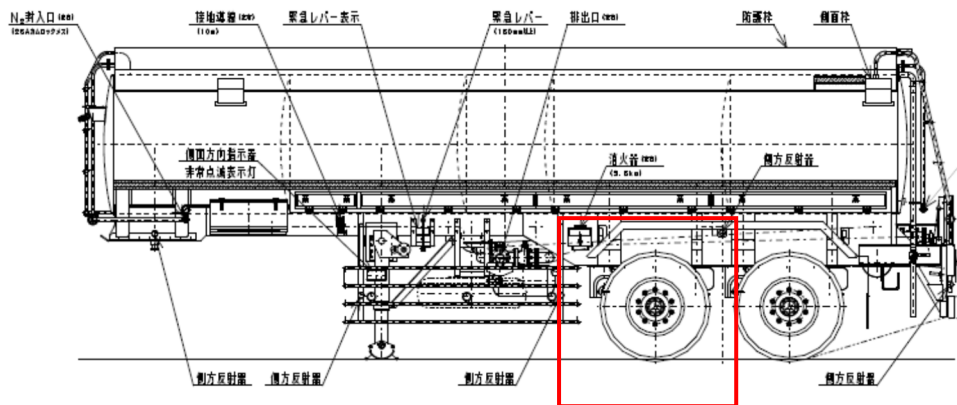
リフトアクスル機能付きトレーラにおいて、強度の検討が不十分であった為リフト装置のリフト用エアスプリングを固定しているクランピングプレートの強度不足により折損し、リフト装置の部品が脱落する恐れがある。

全車両に対し、クランピングプレートを強化型に交換する。

作業完了の識別のため、製造銘板付近に緑色丸ステッカーを貼り付ける。
