DCDCコンバータ/オンボード  
チャージャー（OBC）一体ユニット

## 改善箇所説明図

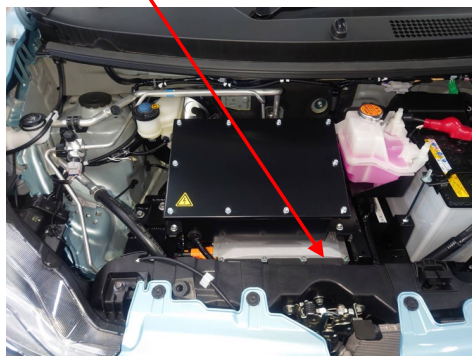
【モータールーム内】

電気自動車に改造した車両において、DCDCコンバータ及び車載充電器一体ユニットの高圧ハーネスのコネクタ部の防水性が不適切なため、雨天走行時等にコネクタ内部に水が浸入することがある。そのため、そのままの状態で使用を続けると、高圧部の絶縁性が低下するため、フェイル機能により電源供給を遮断して走行不能になる、あるいは充電できなくなるおそれがある。

全車両、高圧ハーネスのコネクタ部へシーラ剤を塗布する。（2箇所）
