# 改善箇所説明図

## 基準不適合発生箇所

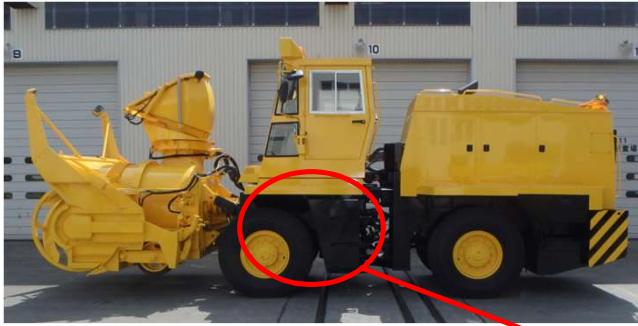
改善前

亀裂 基準不適合発生箇所

ロータリ除雪車の車枠において、車枠強度が不足しているため、車枠に亀裂が発生することがある。  
そのため、そのまま使用を続けると、亀裂が進行し、最悪の場合、車枠が折損するおそれがある。

恒久措置の検討に時間を要することから、暫定措置として全車両、当該部の亀裂の有無を確認する。

なお、上記結果より亀裂が確認された場合は、溶接補修を実施する。

また、亀裂が確認されなかった車両は、稼働状況を考慮した日程で亀裂の有無の確認を実施し、亀裂が確認された場合は、溶接補修を実施する。

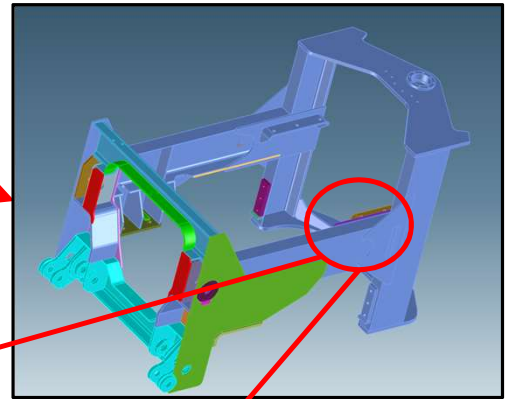
改善後

亀裂を溶接補修
