# 改善箇所説明図

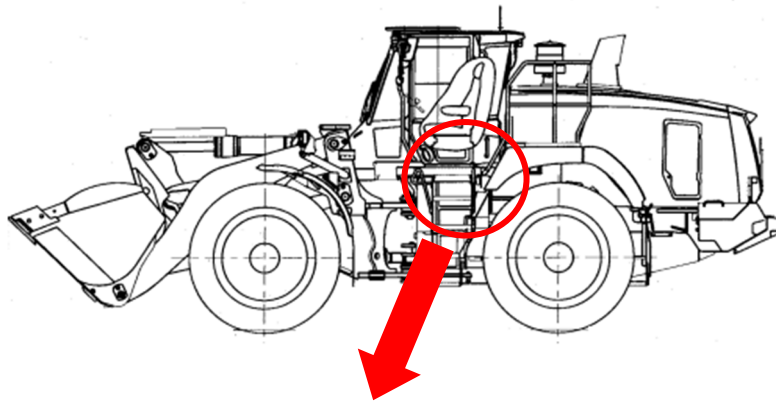
ポンプ/モータ類

①エルボ（基準不適合発生箇所）

ショベル・ローダの油圧配管において、エルボやブラケットの強度検討が不十分なため、トランスミッションの振動と共振して亀裂が生じることがある。そのため、そのまま使用を続けると、エルボに生じた亀裂から作動油が漏れる。または、ブラケットが折損して油圧配管が固定できなくなり、最悪の場合、油圧配管に亀裂が生じて作動油が著しく漏れるおそれがある。

改善措置の内容:全車両、該当するエルボ及びブラケットを対策品に交換する。なお当該部品が折損していた場合、油圧チューブを新品に交換する。
