## 改善箇所説明図

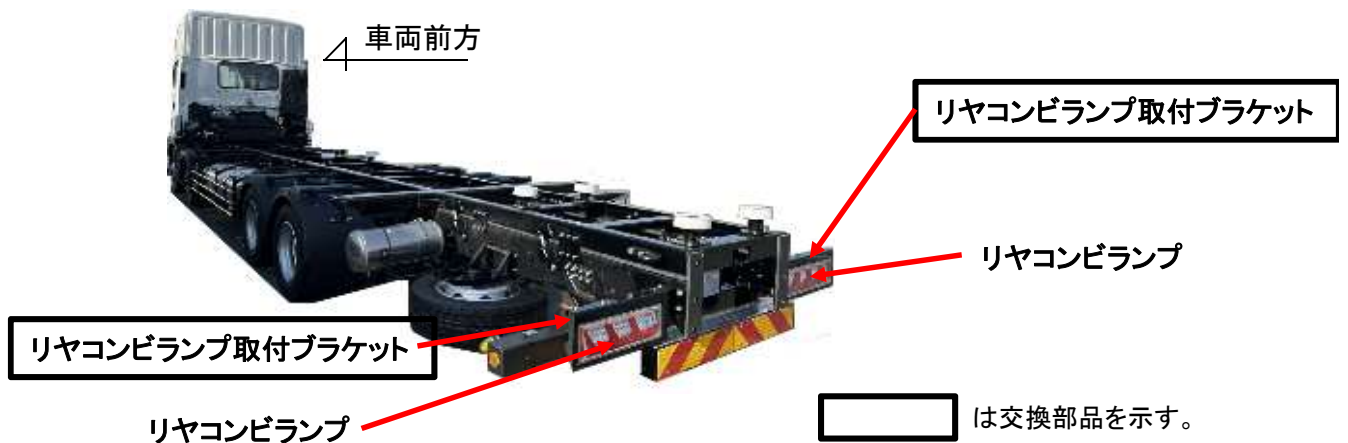
スワップボディコンテナキャリアのリヤコンビランプ取付ブラケットにおいて、振動における検討が不十分なため、当該取付ブラケットの強度が不足している。そのため、走行振動などにより当該取付ブラケットに亀裂が生じ、最悪の場合、当該取付ブラケットが破断し、リヤコンビランプと共に脱落することで、他の交通の妨げとなるおそれがある。

全車両、リヤコンビランプ取付ブラケットを対策品に交換する。また、リヤコンビランプを点検し、破損がある場合は新品に交換する。
