## 改善箇所説明図

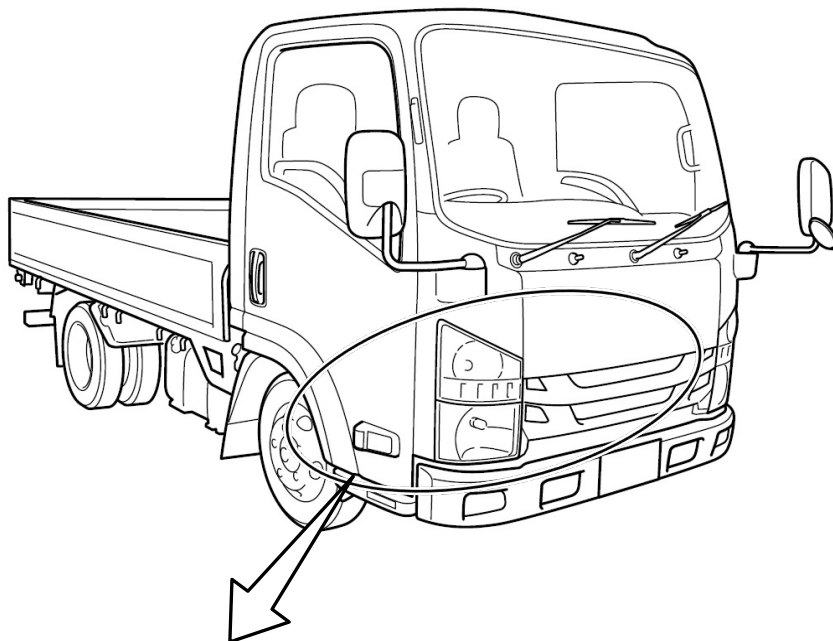
前輪緩衝装置全体図

サスペンションクロスメンバ

基準不適合発生箇所

小型トラックの前輪緩衝装置において、サスペンションクロスメンバの耐久性が不足しているため、フロントリーフスプリングのアップアマウントラバーの取付部に亀裂が生じることがある。そのため、そのまま使用を続けると、当該部が破損して車両が傾き、最悪の場合、走行安定性が損なわれるおそれがある。

全車両、サスペンションクロスメンバを点検し、亀裂のあるものはサスペンションクロスメンバを対策品に交換し、亀裂のないものは補強板を追加しアップアマウントラバーを対策品に交換する。
