## 改善箇所説明図

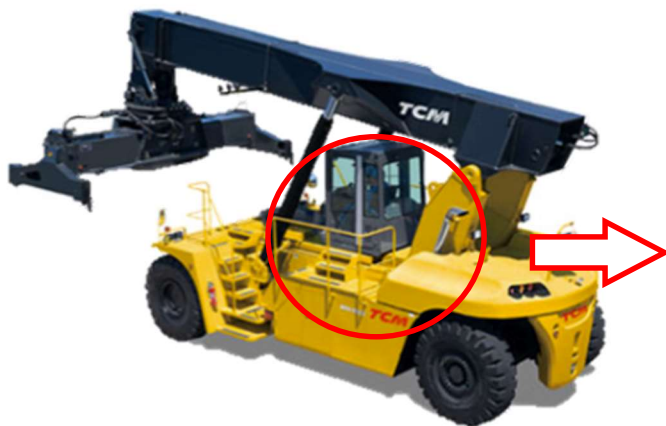
基準不適合発生箇所

フォーク・ローダの運転者室（キャビン）の位置を保持する油圧モータにおいて、油圧回路へエアや不純物等の混入により空転する場合がある。そのため、制動時にキャビンがレール上を滑走し、スライドストッパに衝突することがある。最悪の場合、スライドストッパが破断してキャビンが車体から落下する。

全車両、油圧モーター式とスライドストッパを対策品に交換し、キャビンコントローラーのソフトウェアを変更する。
