# 改善箇所説明図

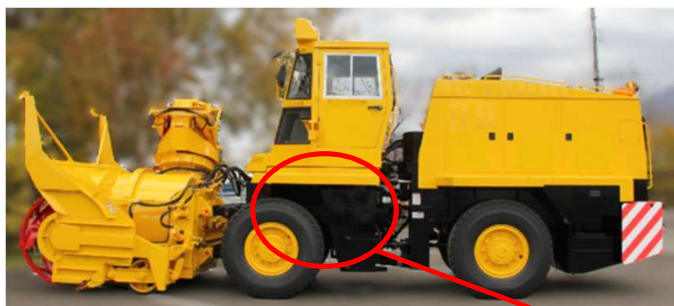
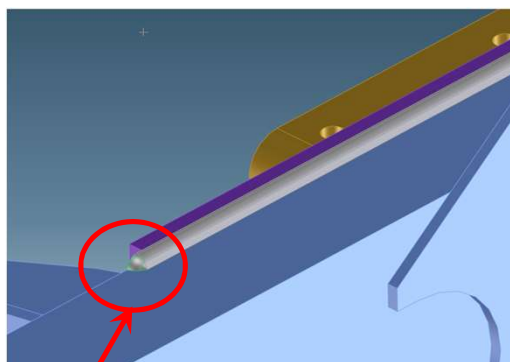
亀裂 基準不適合発生箇所

ロータリ除雪車の車枠において、車枠強度が不足しているため、車枠に亀裂が発生することがある。  
そのため、そのまま使用を続けると、亀裂が進行し、最悪の場合、車枠が折損するおそれがある。

全車両、車枠を対策品に交換する。
