## 改善箇所説明図

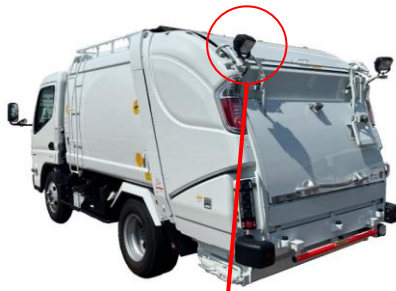
### 【対象車両外観】

塵芥車後部に取付された作業灯において、設計検討が不十分だったため、走行中の振動により取付ブラケットに亀裂が生じるものがある。そのため、そのままの状態で使用を続けると、当該ブラケットが折損し作業灯が脱落することにより、他の交通の妨げになるおそれがある。

全車両、対策ブラケットへ交換する。
